BOLETÍN TÉCNICO DE SERVICIO

Fecha	28 de Agosto del 2016	Consecutivo	BTSCIC 007
Referencia del Timing Kit		TK-515	
Objetivo Técnico (Tema a Tratar)	• La importancia del Torque de Ángulo para Evitar Daños en Correas/Fajas/Bandas.

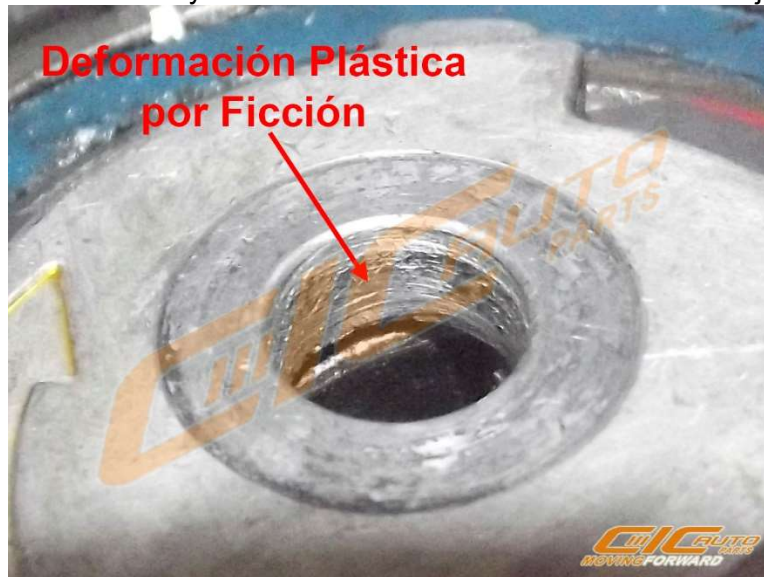
- El proceso de montaje y ajuste del sistema de tiempo o repartición de CIC USA CORPORATION sigue 45 pasos. El no seguirlos al pie de la letra lleva a fallos especialmente en la correa/banda/faja.
- El no torquar con primero valor de torque más un valor de ángulo $20 \text{ Nm} + 45^\circ$, no asegura lo suficiente el tornillo de sujeción del tensor, lo traerá como consecuencia el giro a la izquierda del tensor, la caída de la tensión y la vibración máxima de la correa/banda/faja.

- El giro del tensor se puede detectar en el orificio interno del tensor, en donde siempre presentará deformación plástica, por el giro del tensor.
- La excesiva vibración de la correa/banda/faja, produce un efecto de látigo entre la sección de dientes de la correa y los dientes de los engranajes.

- Dado que los tornillos del eje de levas has sido apretados previamente con Torque más ángulo, ya se encuentran deformados, por lo que al ser reutilizados, el torque empleado de 20 Nm + 45°, ya no es suficiente y la vibración torsional del motor, generara que pierdan su ajuste y todo el sistema vibrará dañando la correa/banda/faja. **Por lo tanto es OBLIGATORIO utilizar tornillos nuevos.**

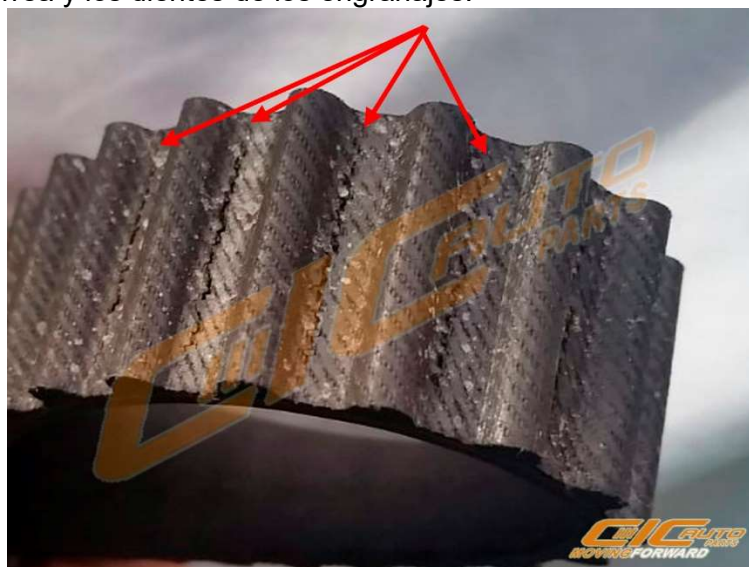
- El efecto látigo de la correa/banda/faja, produce primero desgaste en la base de los dientes de dicha correa.

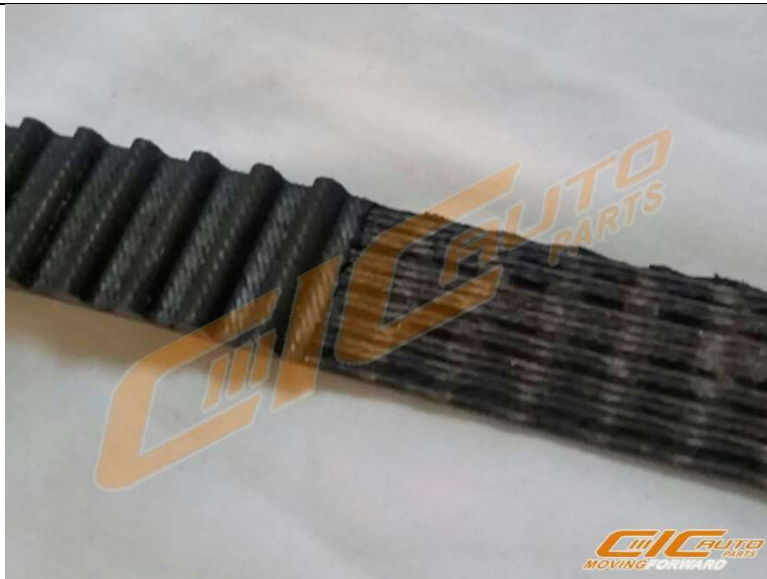
- El desgaste de la base de los dientes de la correa/banda/faja, traerá como consecuencia, el desprendimiento de la sección de los dientes.
- El desprendimiento de la sección de los dientes de la correa/banda/faja, puede traer como consecuencia daños mecánicos en la culata o cabezote del motor y en el conjunto móvil.
